Ufficio del GIP presso il Tribunale di Grosseto
PROCEDIMENTO PENALE 12/285 RGNR 12/117 RGGIP

Oggetto: Naufragio della nave Costa Concordia
Avvenimento del 13 Gennaio 2012

**RELAZIONE TECNICA DEI CONSULENTI NOMINATI
DAL GIP DEL TRIBUNALE DI GROSSETO**

Grosseto, 11 Settembre 2012

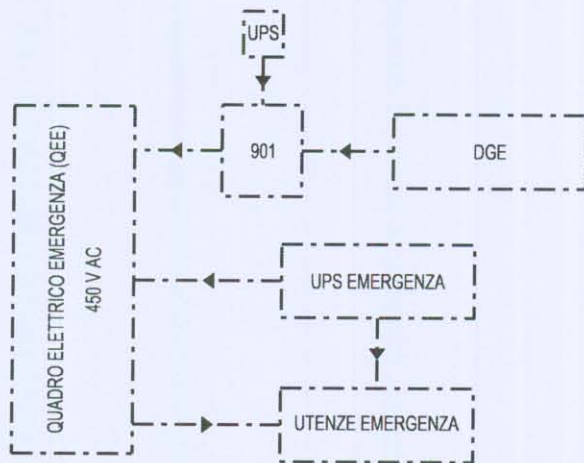
Figura 12

Il QEP non può aver trasmesso il corto circuito al QEE perché: anche se le traverse inferiori fossero rimaste chiuse per non aver "sentito" il corto circuito, questo può essere arrivato solo fino alle traverse superiori che si sono aperte entrambe preservando il QEE perché diversamente non si sarebbe verificato l'avvio del DGE che riceve tale input solo se le traverse sono aperte. Dato che il personale di bordo ha dovuto agire manualmente sull'interruttore 901 si presume l'assenza di alimentazione da parte dell'UPS dedicata (danno imprevedibile). Una volta risolto l'inconveniente dell'interruttore inserendo un cacciavite nel quadro (come riportato nel SIT del 02/04/2012 del primo elettricista MUSCAS), si è anche rilevato dalle spie dedicate un problema di "surriscaldamento", che ha causato il continuo spegnimento del DGE.

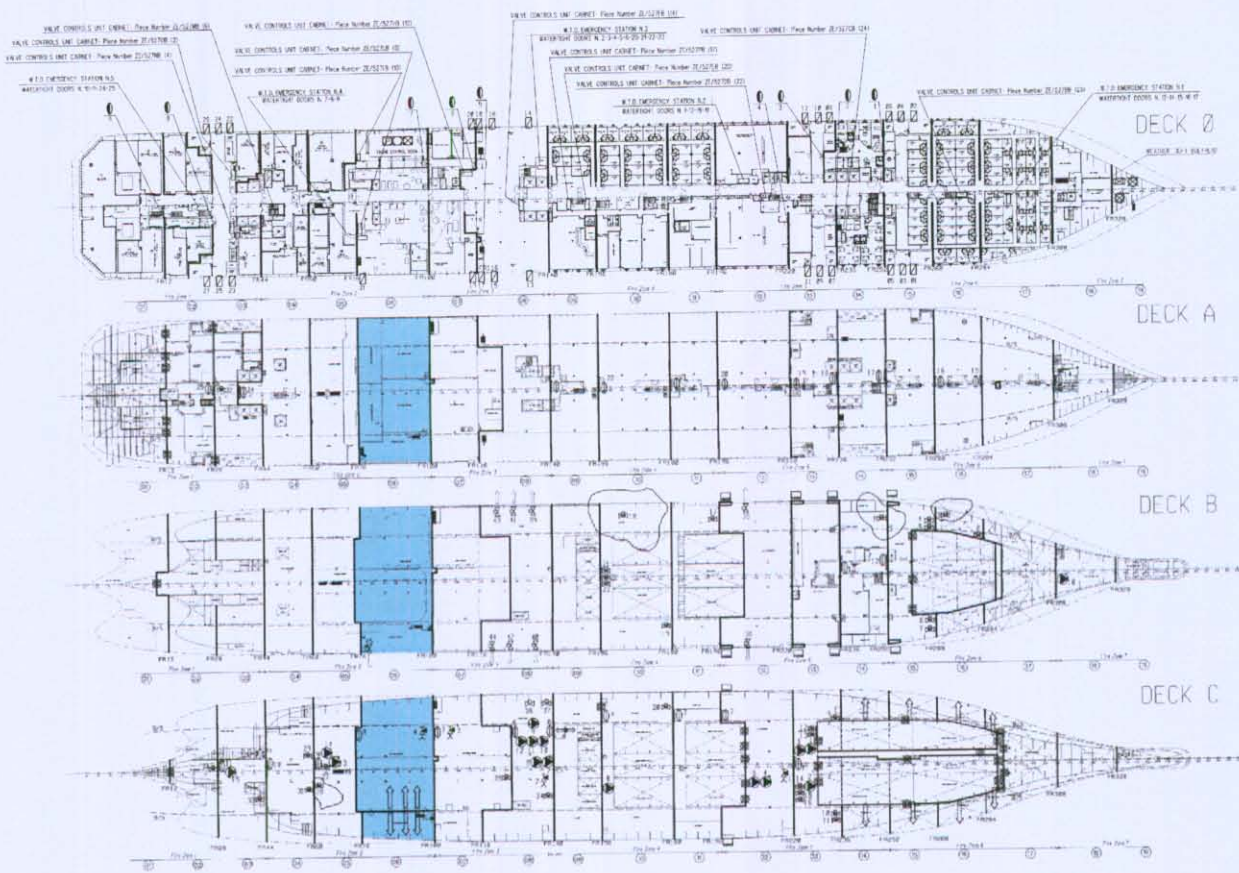
Figura 14 – Allagamento DD.GG. 4-5-6

⁴⁴ Il quadro elettrico principale è ubicato al ponte A del compartimento stagno nr.6 corrispondente ai DD.GG. 4-5-6. Sopra al ponte A, si trova il ponte zero. Quindi, dal basso verso l’alto: DOUBLE BOTTOM – DECK C – DECK B – DECK A – DECK ZERO; risulta che il compartimento 6 è tutto allagato dal DECK C al DECK zero.

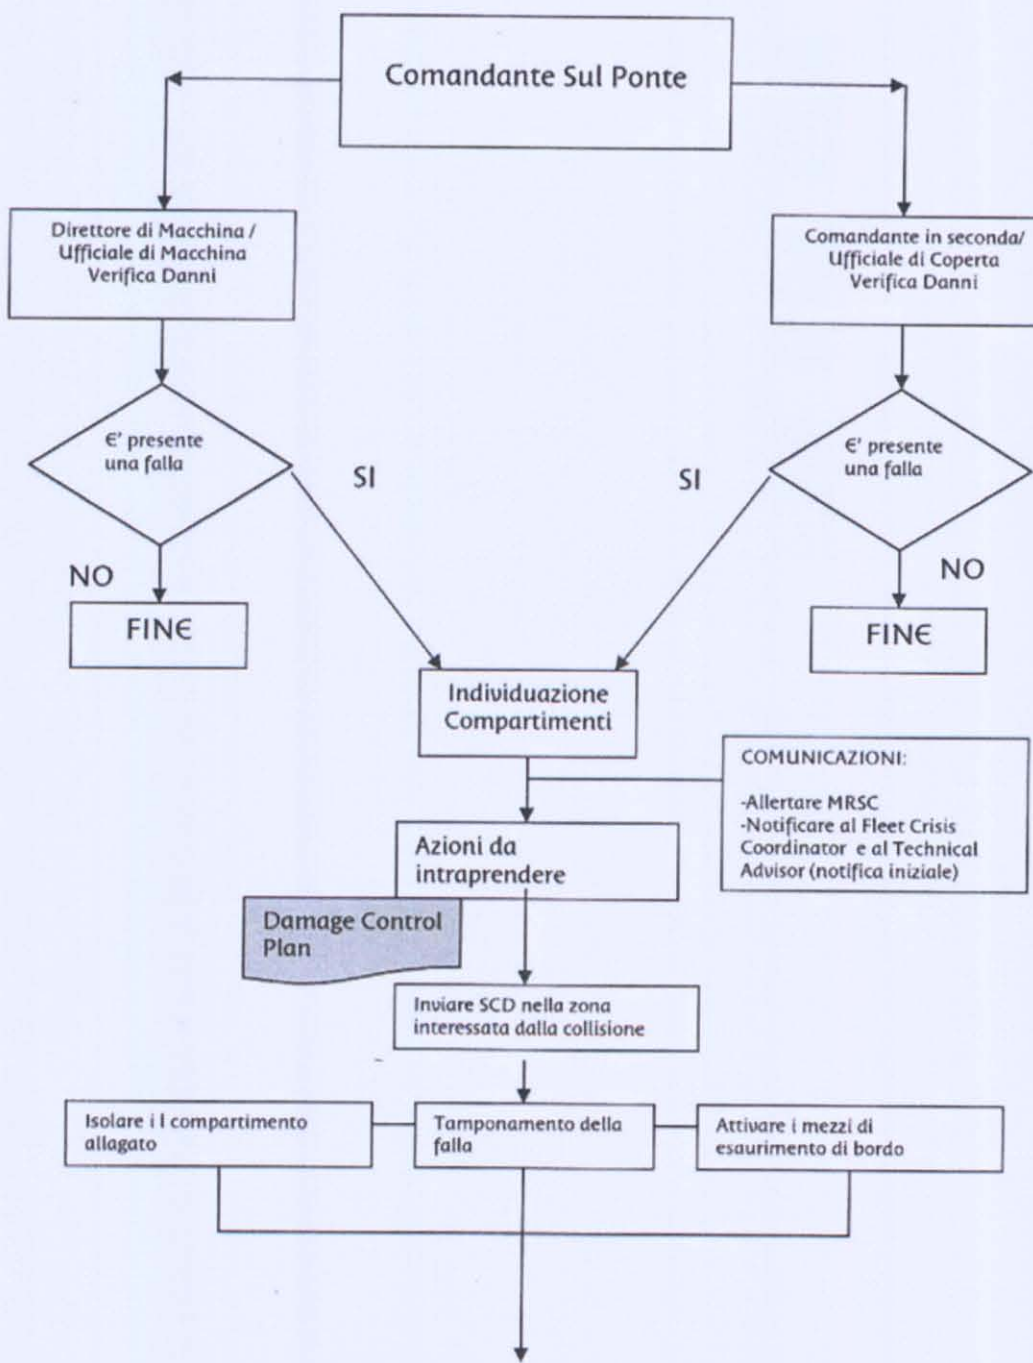
Figura 15

4.1 COLLISIONE - FALLA

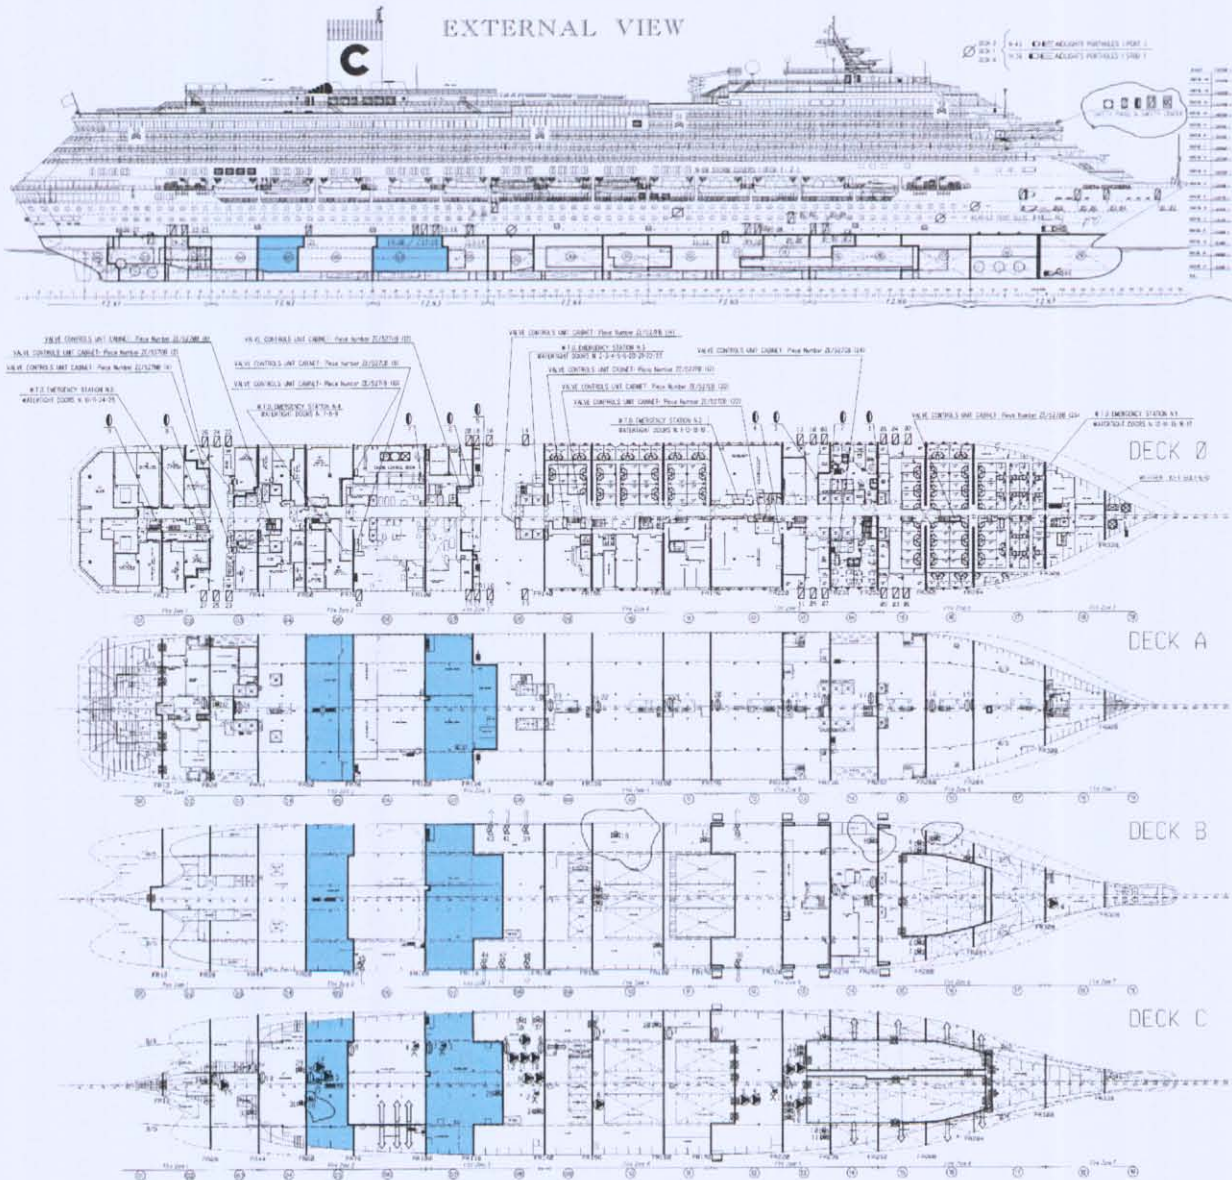
Figura 16 – Allagamento locali PEM e DD.GG. 1-2-3

Alle **22:00:40**, 2 minuti dopo le informazioni sulle pompe allagate, IACCARINO, che stava effettuando un controllo dei locali, riferisce informazioni sui compartimenti: - **“locali PEM e DG 1,2 e 3 allagati”**; Quindi **2 compartimenti allagati**.

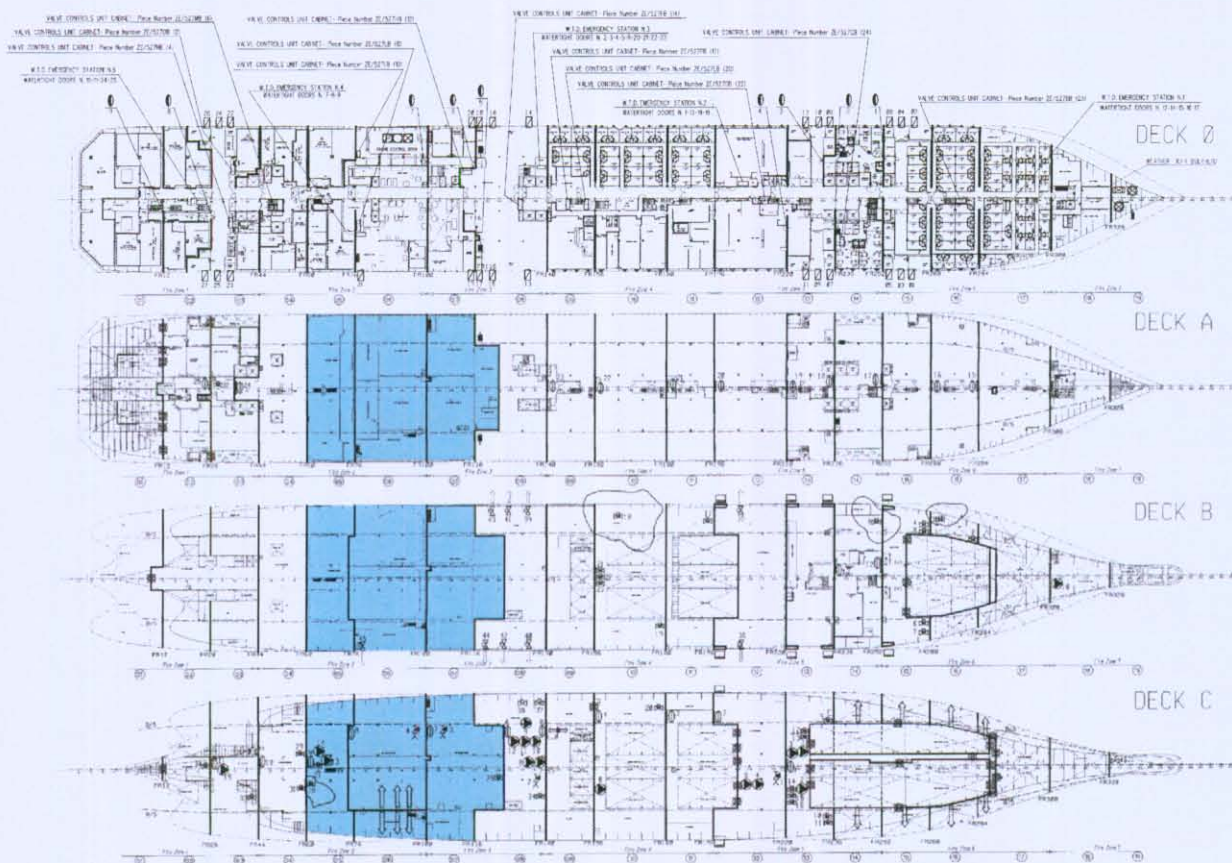
Figura 18 – Allagamento locali PEM e DD.GG. 1-2-3 e DD.GG. 4-5-6

⁴⁶ PILON alle 21:51:50 aveva riferito di avere il QE principale allagato, quindi CS6 allagato fino al ponte A compreso.

⁴⁸ Si ricorda che l'ordine di abbandono nave sarebbe dovuto avvenire alle 22:00:40 valorizzando correttamente le informazioni di PILON (21:51:50) e di IACCARINO (22:00:40); per cui questo secondo orario, 22:10:55, è di per sé già in ritardo/difetto.

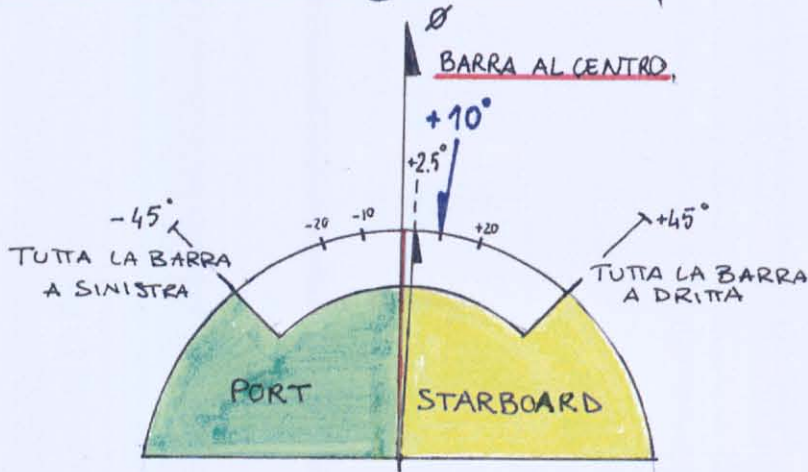
- 10° GRADI DI BARRA ORDINATI
- 2.5° GRADI DI BARRA IMPOSTATI DAL TIMONIERE AL MOMENTO DELL'ORDINE
- 0.5° GRADI DI BARRA EFFETTIVAMENTE OTTENUTI

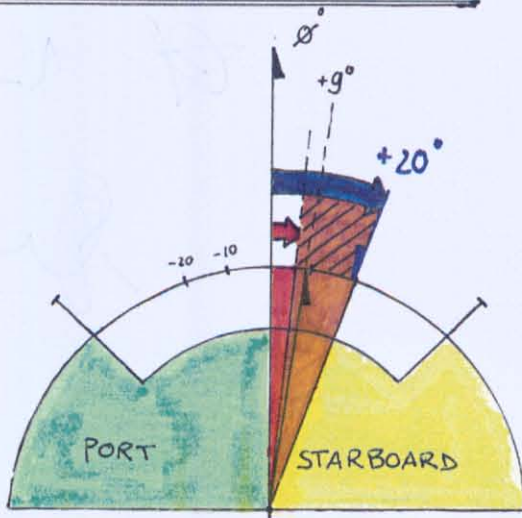
IL COMANDANTE ORDINA STARBOARD 20°

- 20° GRADI DI BARRA ORDINATI
- 9° GRADI DI BARRA IMPOSTATI DAL TIMONIERE AL MOMENTO DELL'ORDINE
- 6.7° GRADI DI BARRA EFFETTIVAMENTE OTTENUTI

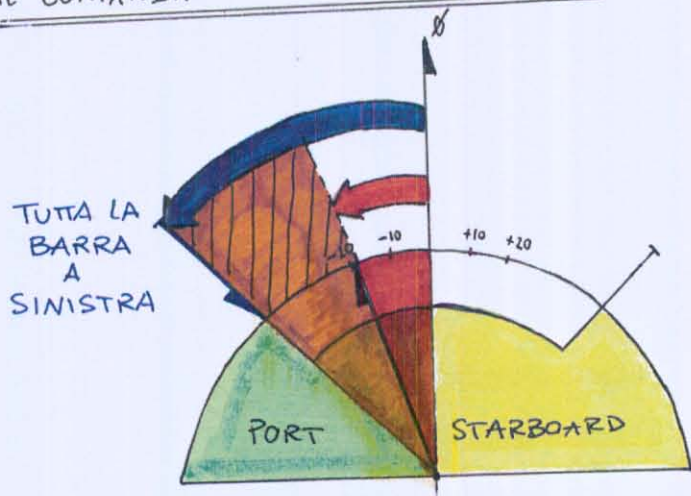
- ➔ -45° GRADI DI BARRA ORDINATI
- ➔ -20° GRADI DI BARRA IMPOSTATI DAL TIMONIERE AL MOMENTO DELL'ORDINE
- 20° GRADI DI BARRA EFFETTIVAMENTE OTTENUTI

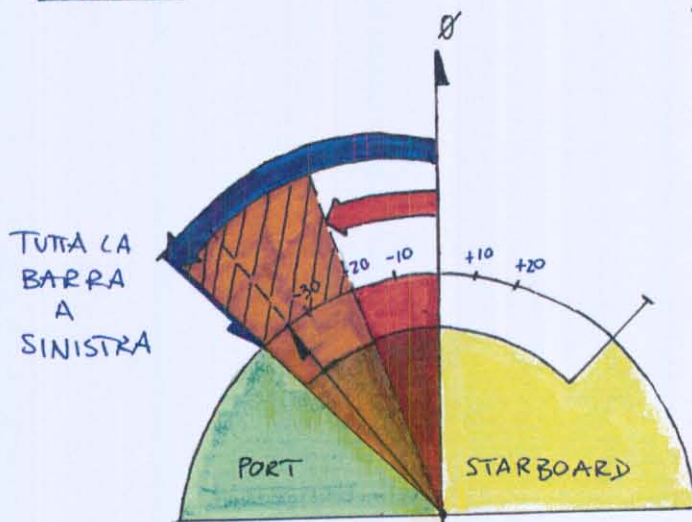
IMPATTO

- ➔ -45° GRADI DI BARRA ORDINATI
- ➔ ≈ 35° GRADI DI BARRA IMPOSTATI DAL TIMONIERE AL MOMENTO DELL'ORDINE
- 20° GRADI DI BARRA EFFETTIVAMENTE OTTENUTI

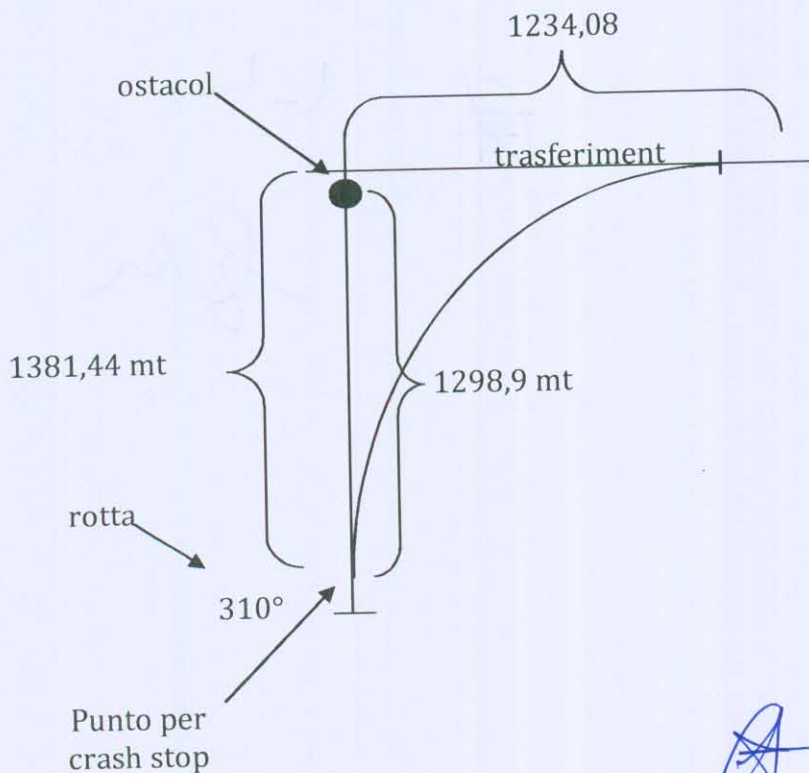
Dall'esame della tabella si nota che alla distanza di arresto relativa a una velocità di 16 nodi (1298,9 m) tale manovra avrebbe potuto essere agevolmente sostituita da un'accostata già con un angolo di barra di soli 5° per evitare con facilità l'impatto, ciò è evidente dal disegno che segue

Ovviamente, sempre nella stessa tabella, si nota che angoli di barra più accentuati avrebbero consentito di ritardare ulteriormente la manovra per evitare lo scoglio: fino a una distanza minima al di sotto di 500 m (0,27 mg) per un angolo sui timoni di 35°

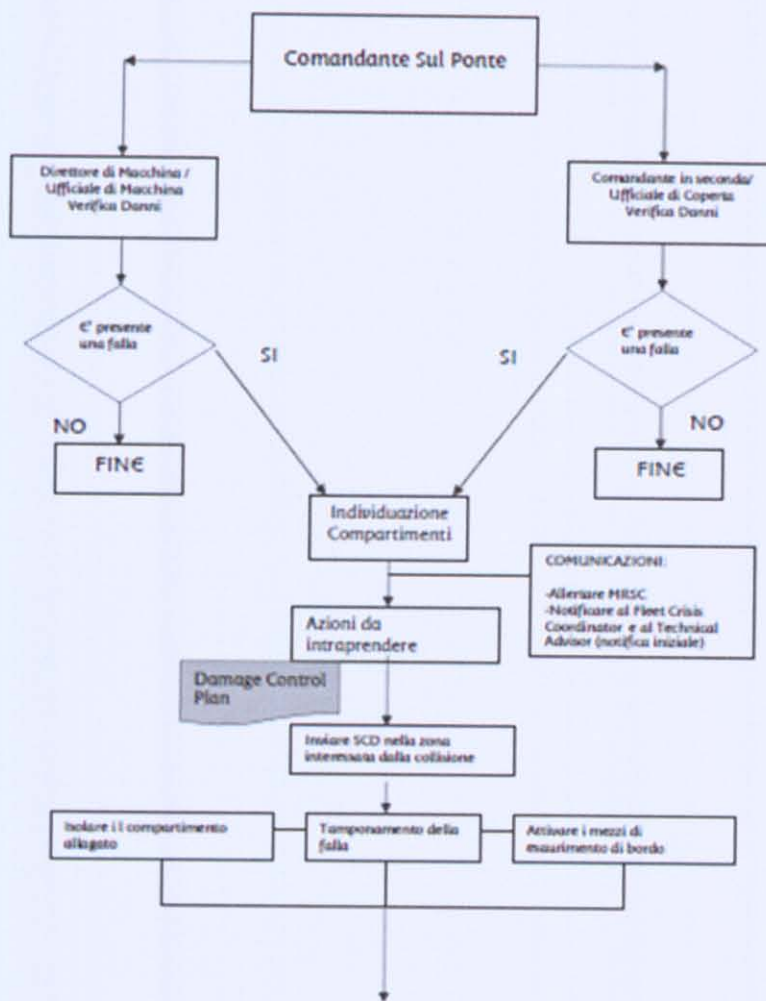
Figura 36

4.1 COLLISIONE - FALLA
