Ufficio del GIP presso il Tribunale di Grosseto
PROCEDIMENTO PENALE 12/285 RGNR 12/117 RGGIP

Oggetto: Naufragio della nave Costa Concordia
Avvenimento del 13 Gennaio 2012

**RELAZIONE TECNICA DEI CONSULENTI NOMINATI
DAL GIP DEL TRIBUNALE DI GROSSETO**

Grosseto, 11 Settembre 2012

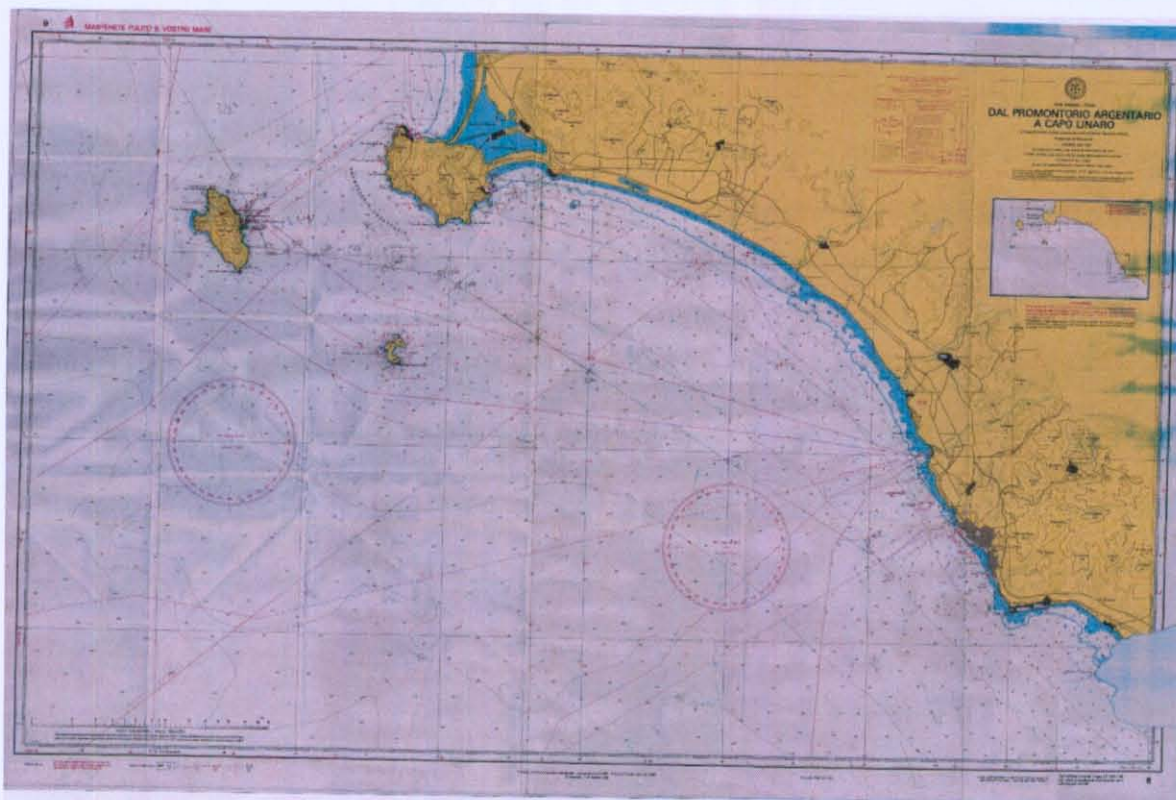
Figura 5 – Carta Nautica recuperata a bordo

La pianificazione del viaggio della "Costa Concordia" il 13 gennaio 2012 è stata effettuata utilizzando la carta nautica n. 6 dell'Istituto Idrografico della Marina. Tale carta, scala 1:100000, non è idonea per una pianificazione della rotta prossima alla costa che richiede informazioni più dettagliate anche in considerazione delle propedeutiche valutazioni ai fini della sicurezza della navigazione.

Lo stralcio della carta nautica recuperata a bordo della nave riporta la rotta pianificata ed i punti nave GPS.

Per tale area di navigazione sarebbe stato necessario utilizzare, oltre alle pertinenti pubblicazioni nautiche, la carta nautica 119 – scala 1:20000 dell’Istituto Idrografico della Marina che avrebbe consentito una valutazione più attenta ed adeguata dei pericoli per la navigazione, carta nautica di cui la nave non è in dotazione, come risulta dall’inventario delle carte nautiche (All. A 57) perché l’isola del Giglio non rientrava tra i porti di approdo o ancoraggio.

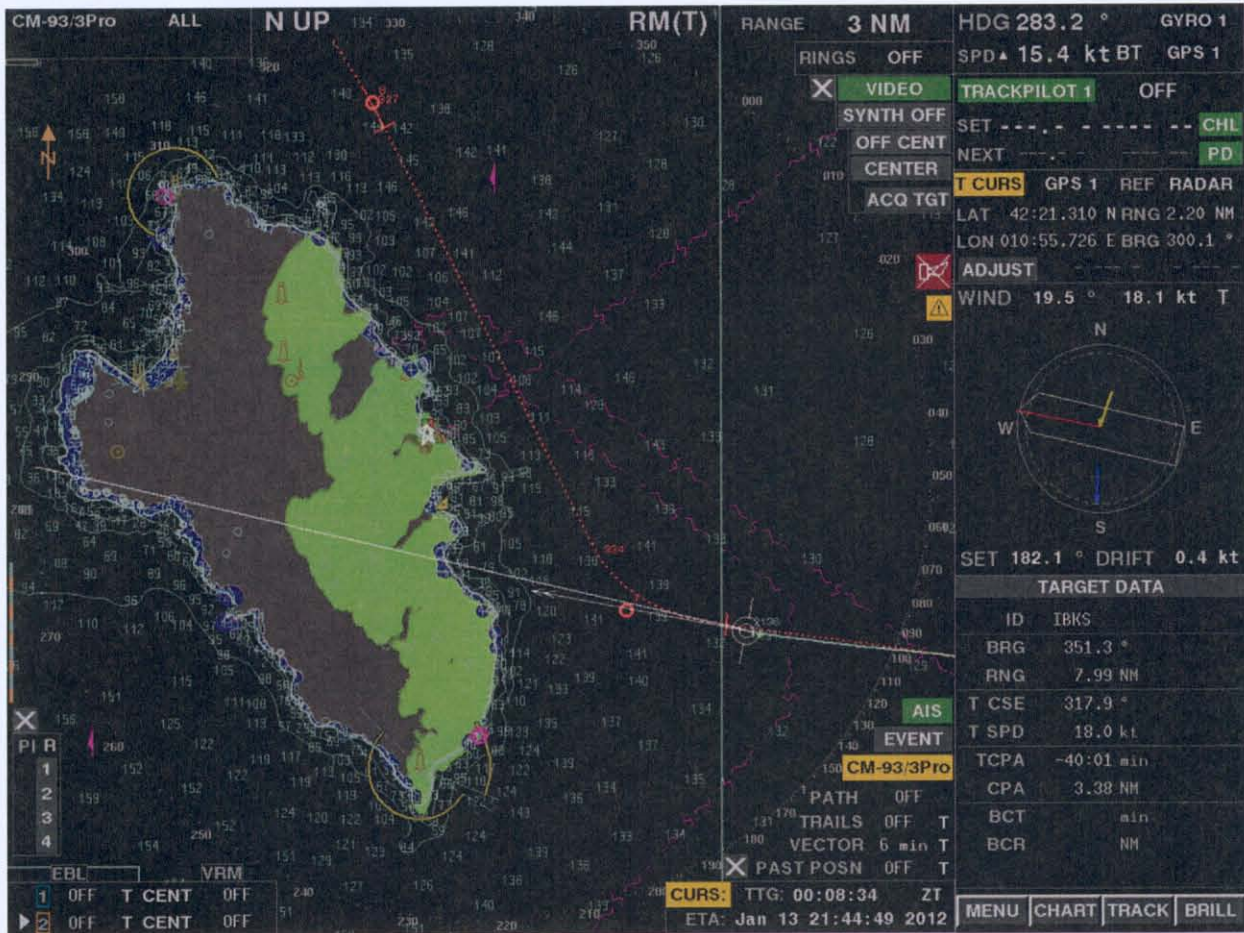
Figura 8 – Schermata “radar console 1” delle ore 21:36:15

alle ore 21:36:10 AMBROSIO ordina 290 e il timoniere conferma. Dalla schermata radar riportata in Figura 8 risulta che **in questo momento la nave è ancora in traiettoria per raggiungere la nuova rotta di 334°**;

Da quanto sopra, si può concludere che AMBROSIO, responsabile della guardia in plancia, alle ore 21:36:49 non prosegue nella manovra necessaria per tenersi sulla traiettoria suggerita dal sistema automatico per raggiungere la rotta 334° e mantiene la rotta 290 fino alle ore 21:39:17 (momento della assunzione di comando da parte di SCHETTINO).

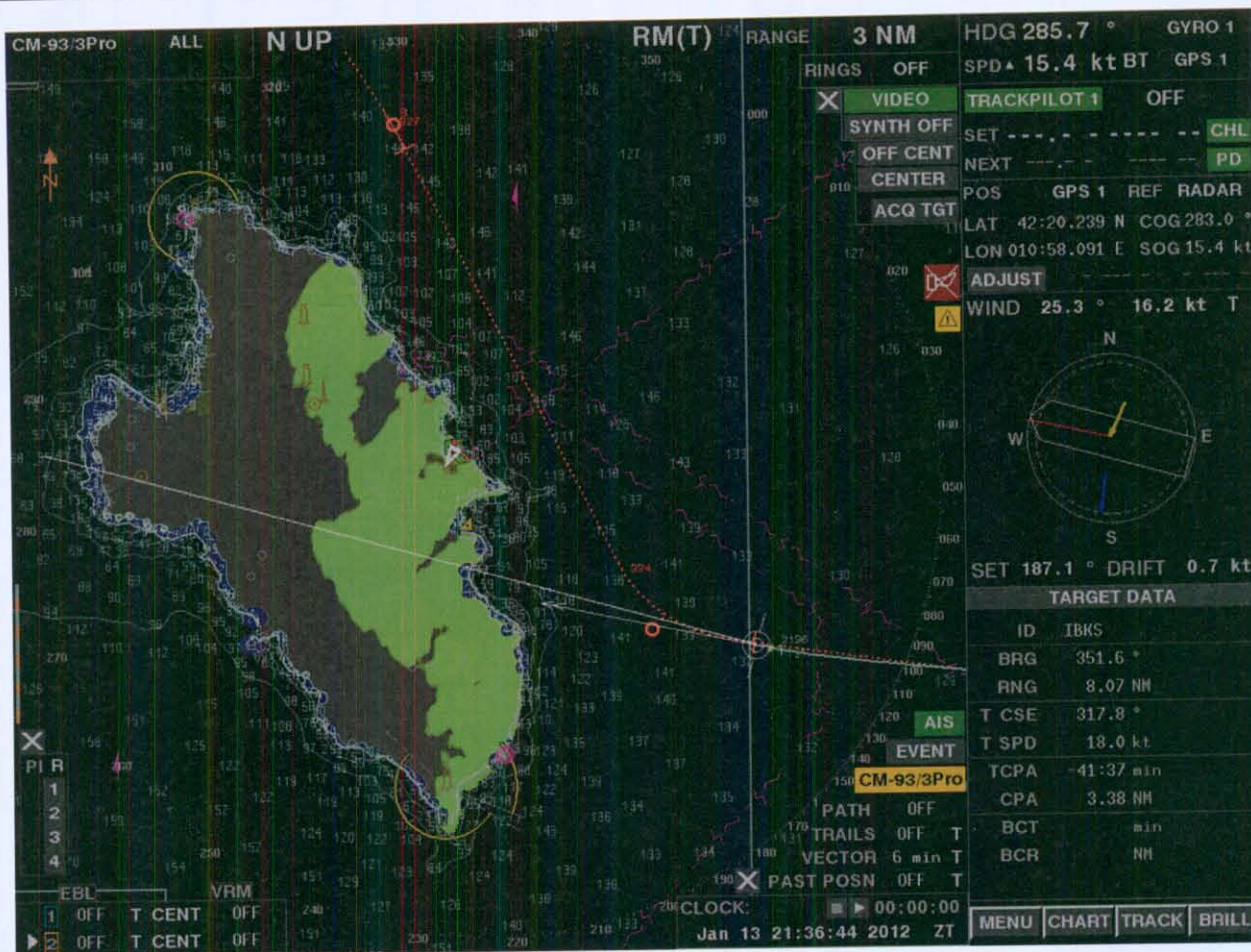
Figura 9 – Schermata “radar consolle 1” delle ore 21:36:45

alle ore 21:36:49 la nave è sul punto consigliato dal sistema *trackpilot* (interfacciato ad ECDIS) per impostare l'accostata per 334°(Figura 9)

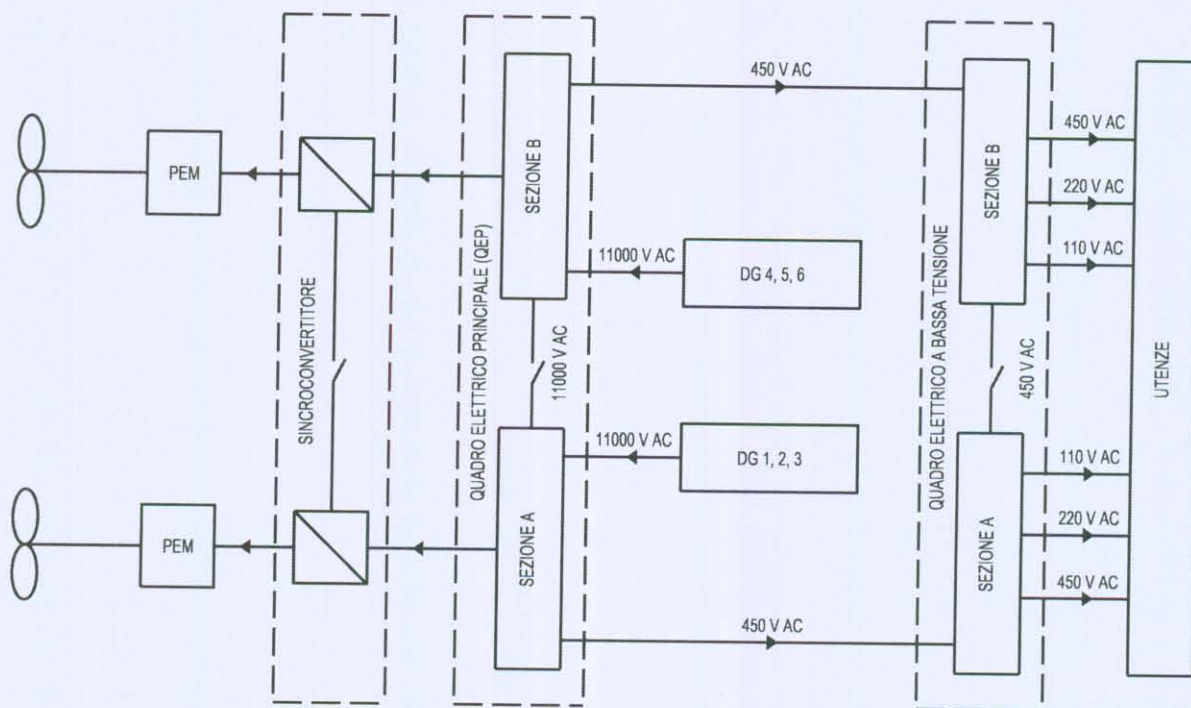
Figura 10

Nella figura 10 è riprodotto lo schema funzionale del sistema principale di generazione e distribuzione della corrente elettrica (schema che non deve intendersi come una rappresentazione topografica dello stesso).

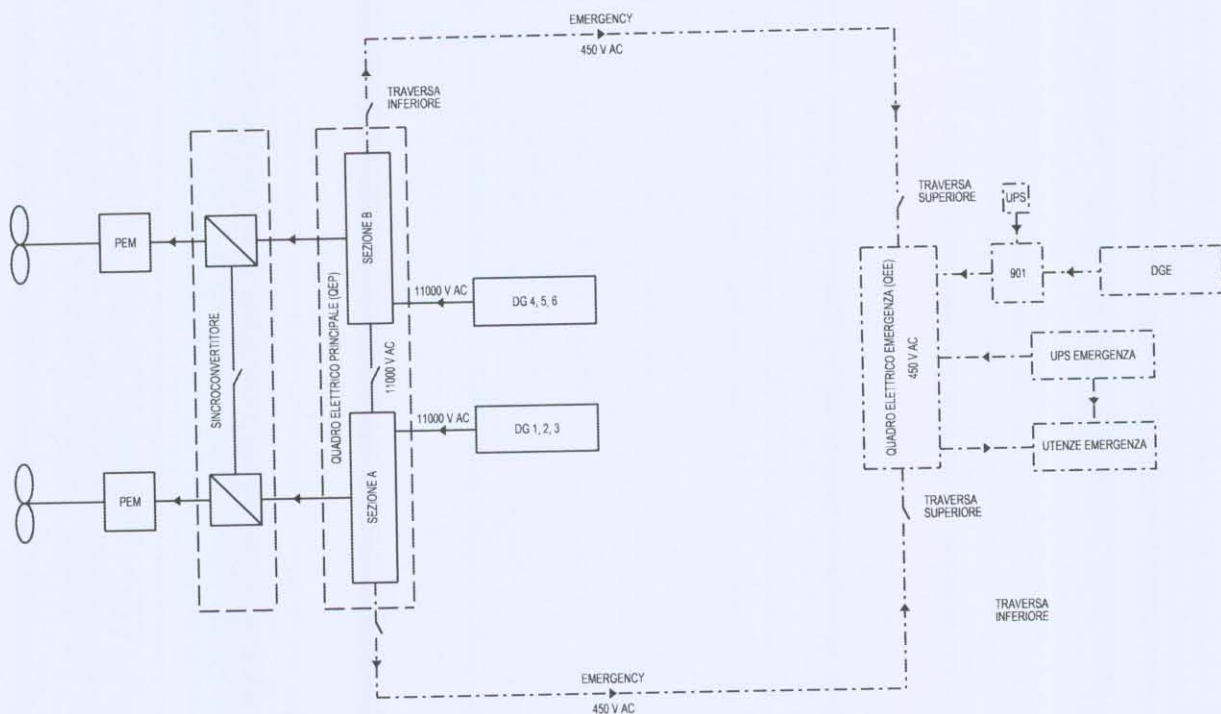
Figura 11

La figura di seguito riportata rappresenta uno schema funzionale del collegamento tra QEP e QEE.

Se si verifica sovracorrente/cortocircuito a una delle due sezioni, l'altra subentra assicurando il collegamento al QEE per non fare avviare il DGE. Invece, in caso di avaria che compromette irreversibilmente il funzionamento del QEP (sezione 1 e 2) gl'interruttori di collegamento con il QEE si sganciano (trippano) entrambi e aprono il collegamento tra QEP e QEE interrompendo totalmente il passaggio di corrente fra due quadri per evitare il propagarsi del cortocircuito al QEE.

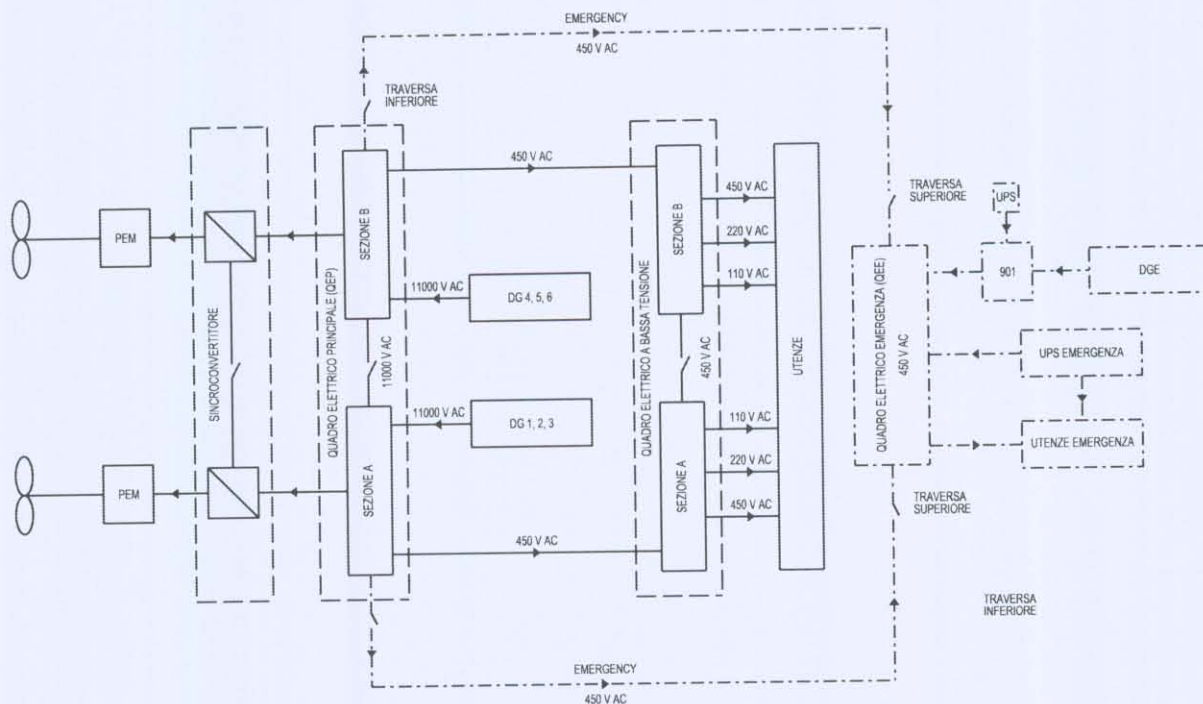
Figura 13

La figura 13 fornisce una rappresentazione funzionale e globale dello schema elettrico della nave.

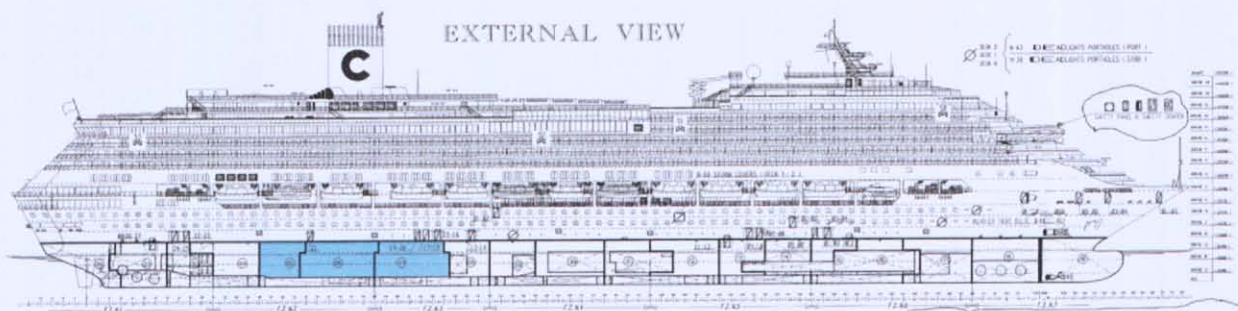
Figura 17

SCHETTINO:- *"tutti allagati questi motori?"*

PILON:- *"tutto allagato".*

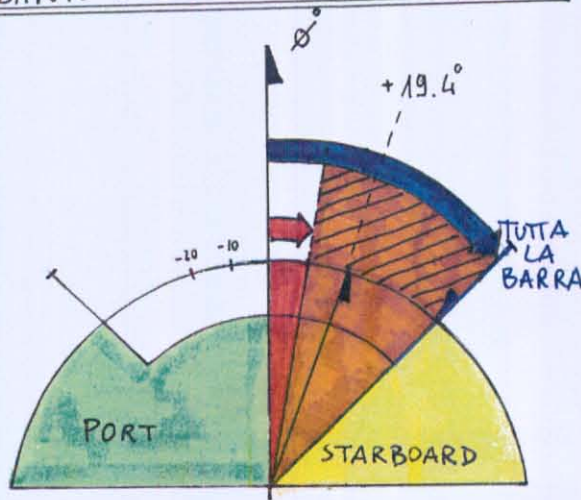
6

IL COMANDANTE ORDINA HARD STARBOARD

→ HARD STARBOARD
GRADI DI BARRA ORDINATI

→ 19,4° GRADI DI BARRA
IMPOSTATI DAL TIMONIERE
AL MOMENTO DELL'ORDINE

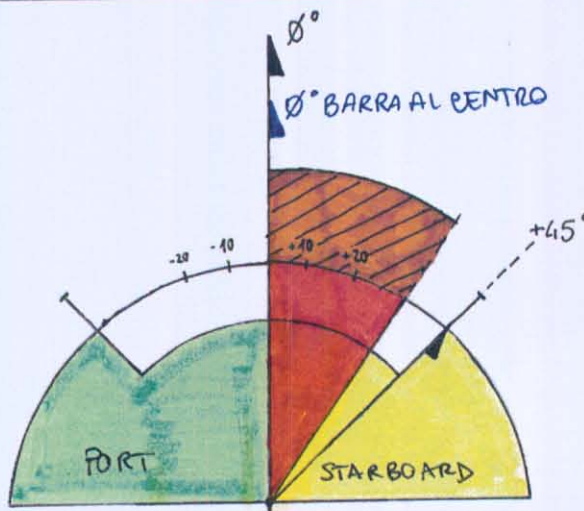
ORE 21:44:37

IL COMANDANTE ORDINA MIDSHIP

→ BARRA AL CENTRO
GRADI DI BARRA ORDINATI

→ 45° TUTTA LA BARRA
GRADI DI BARRA
IMPOSTATI DAL TIMONIERE
AL MOMENTO DELL'ORDINE

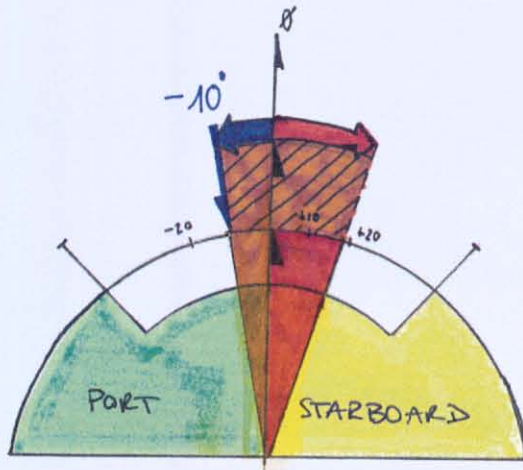
(4)

IL COMANDANTE ORDINA PORT 10°

➔ -10° GRADI DI BARRA ORDINATI

➔ ≈ BARRA AL CENTRO GRADI DI BARRA IMPOSTATI DALL'IMMONIERE AL MOMENTO DELL'ORDINE

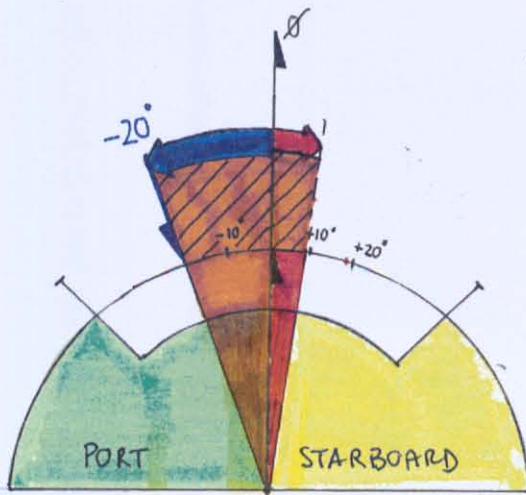
ORE 21:44:46

IL COMANDANTE ORDINA PORT 20°

➔ -20° GRADI DI BARRA ORDINATI

➔ BARRA AL CENTRO GRADI DI BARRA IMPOSTATI DALL'IMMONIERE AL MOMENTO DELL'ORDINE

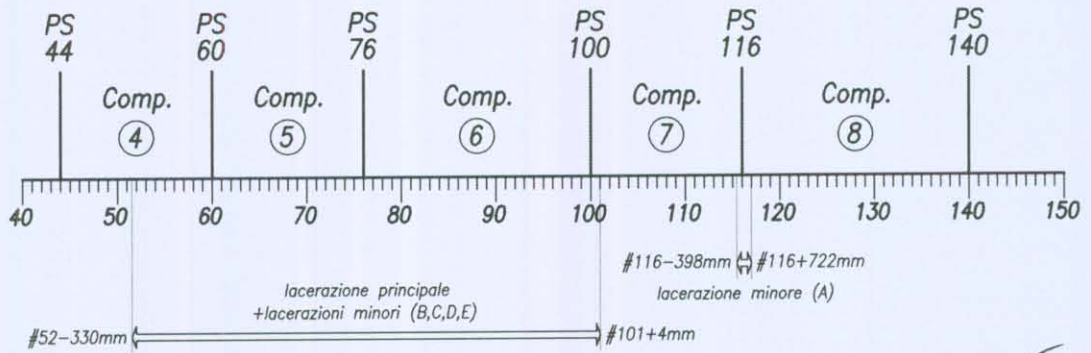
Figura 33

Oltre allo squarcio principale appena descritto sono state rilevate anche ulteriori cinque lacerazioni minori, di cui quattro (individuate nella richiamata relazione con le lettere B, C, D, E) nell'ambito dell'estensione dello squarcio principale ed una (individuata con la lettera A) a proravia dello stesso. Da rilevare, in particolare, le caratteristiche di quest'ultima lacerazione: essa si estende prevalentemente in direzione prora-poppa per una lunghezza di circa 112 cm e un'altezza di circa 5 cm, ed è collocata a cavallo della paratia stagna all'ordinata 116 (iniziando da 722 mm a proravia di detta ordinata 116 e finendo a 398 mm a poppavia della stessa). Va sottolineato pertanto che a causa di questa pur relativamente modesta lacerazione si è prodotta una via d'acqua che ha interessato anche il compartimento stagno n. 8.

Nel complesso quindi, tenuto conto della lacerazione principale e della lacerazione minore qui sopra richiamata, i compartimenti soggetti ad allagamento sin dal momento dell'impatto appaiono essere in totale cinque: i compartimenti n. 4, 5, 6, 7 e 8, ossia dalla paratia stagna all'ordinata 44 alla paratia stagna all'ordinata 140, per una lunghezza totale di 69.6 m.

Quanto ora detto, con riferimento esclusivo alle lacerazioni, è sintetizzato schematicamente nella figura n. 33 qui di seguito riportata.

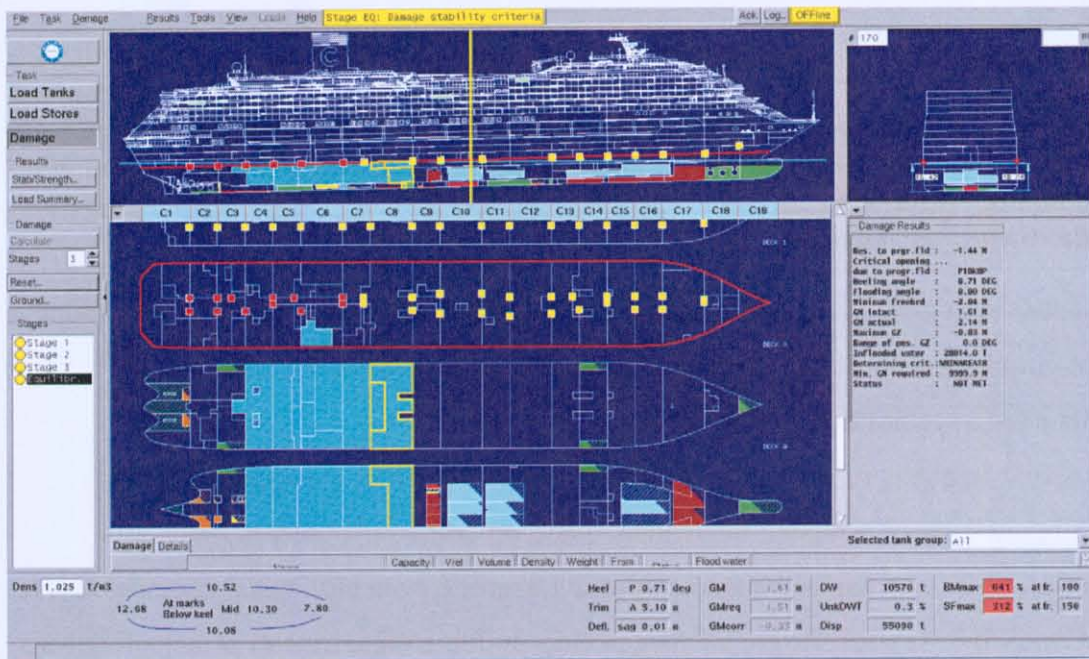
Figura 34

Ora si possono aggiungere alcune considerazioni riguardanti le conseguenze sulla stabilità e galleggiabilità della nave a seguito degli allagamenti prodottisi. L'ampiezza della falla ha portato all'allagamento di cinque compartimenti contigui. La nave è stata progettata, conformemente alla Regola SOLAS II-1/8, per resistere all'allagamento di due compartimenti principali contigui. È evidente dunque che il danno prodottosi ha ben ecceduto i limiti di progettazione antifalla della nave, conseguentemente la galleggiabilità e la stabilità ne sono state gravemente e irreparabilmente compromesse. Le simulazioni effettuate attraverso il software NAPA-On Board installato a bordo della Costa Concordia hanno messo in chiara evidenza quanto ora detto: si riporta nella prima delle figure che seguono la schermata relativa all'allagamento completo dei cinque compartimenti nr. 4, 5, 6, 7, 8. Si può notare che in questa situazione il ponte delle paratie (ponte 0) è parzialmente immerso a poppa, con il che si vengono ad avere ben 12 vie d'acqua aperte sullo stesso (flooding point segnati con pallini rossi). Nella stessa condizione sulla parte di ponte delle paratie non ancora sott'acqua vi sono altre 22 potenziali vie d'acqua aperte (pallini gialli). Pertanto il progredire dell'allagamento attraverso le richiamate vie d'acqua avrebbe portato all'affondamento della nave. Per quanto concerne la stabilità la simulazione condotta dimostra che, nella condizione di falla considerata, non è più soddisfatto alcuno dei criteri fondamentali.

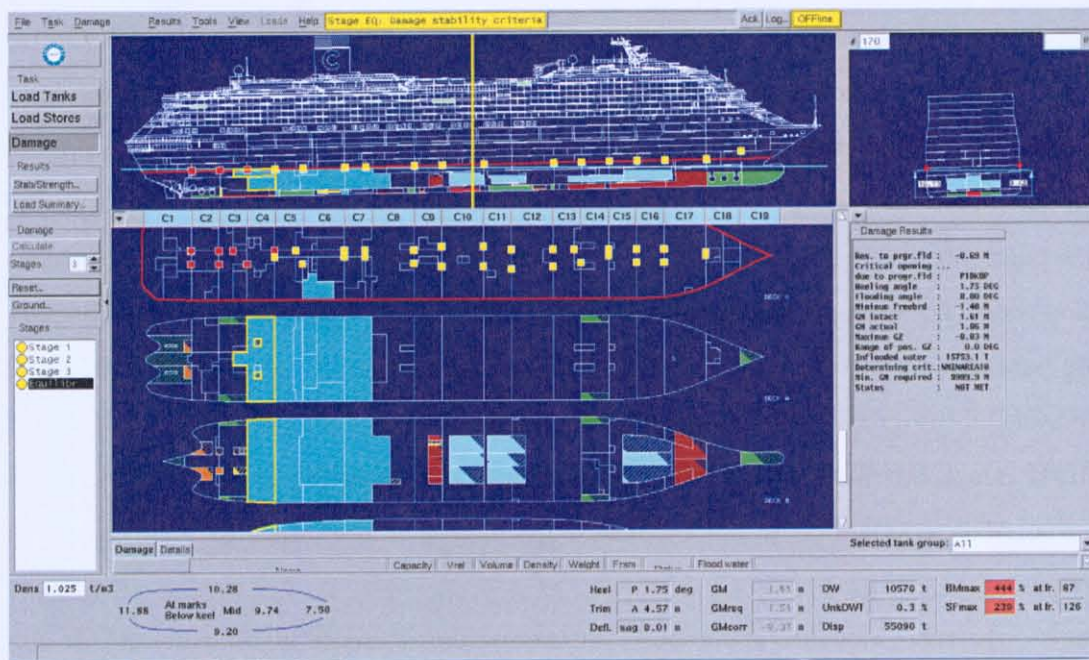
Figura 35 –

Si è ritenuto opportuno indagare anche sulla situazione conseguente all'allagamento di quattro compartimenti contigui allagati, quelli direttamente interessati dallo squarcio principale ossia i compartimenti nr. 4, 5, 6, 7 (si confronti la seconda delle figure a seguire). Anche in questo caso emergono risultanze che evidenziano la compromissione di galleggiabilità e stabilità.

Si può ancora osservare che di norma quando una falla viene ad interessare più di due compartimenti contigui, anche se la galleggiabilità non dovesse essere compromessa, le condizioni di stabilità sarebbero comunque tali da consigliare l'abbandono nave.

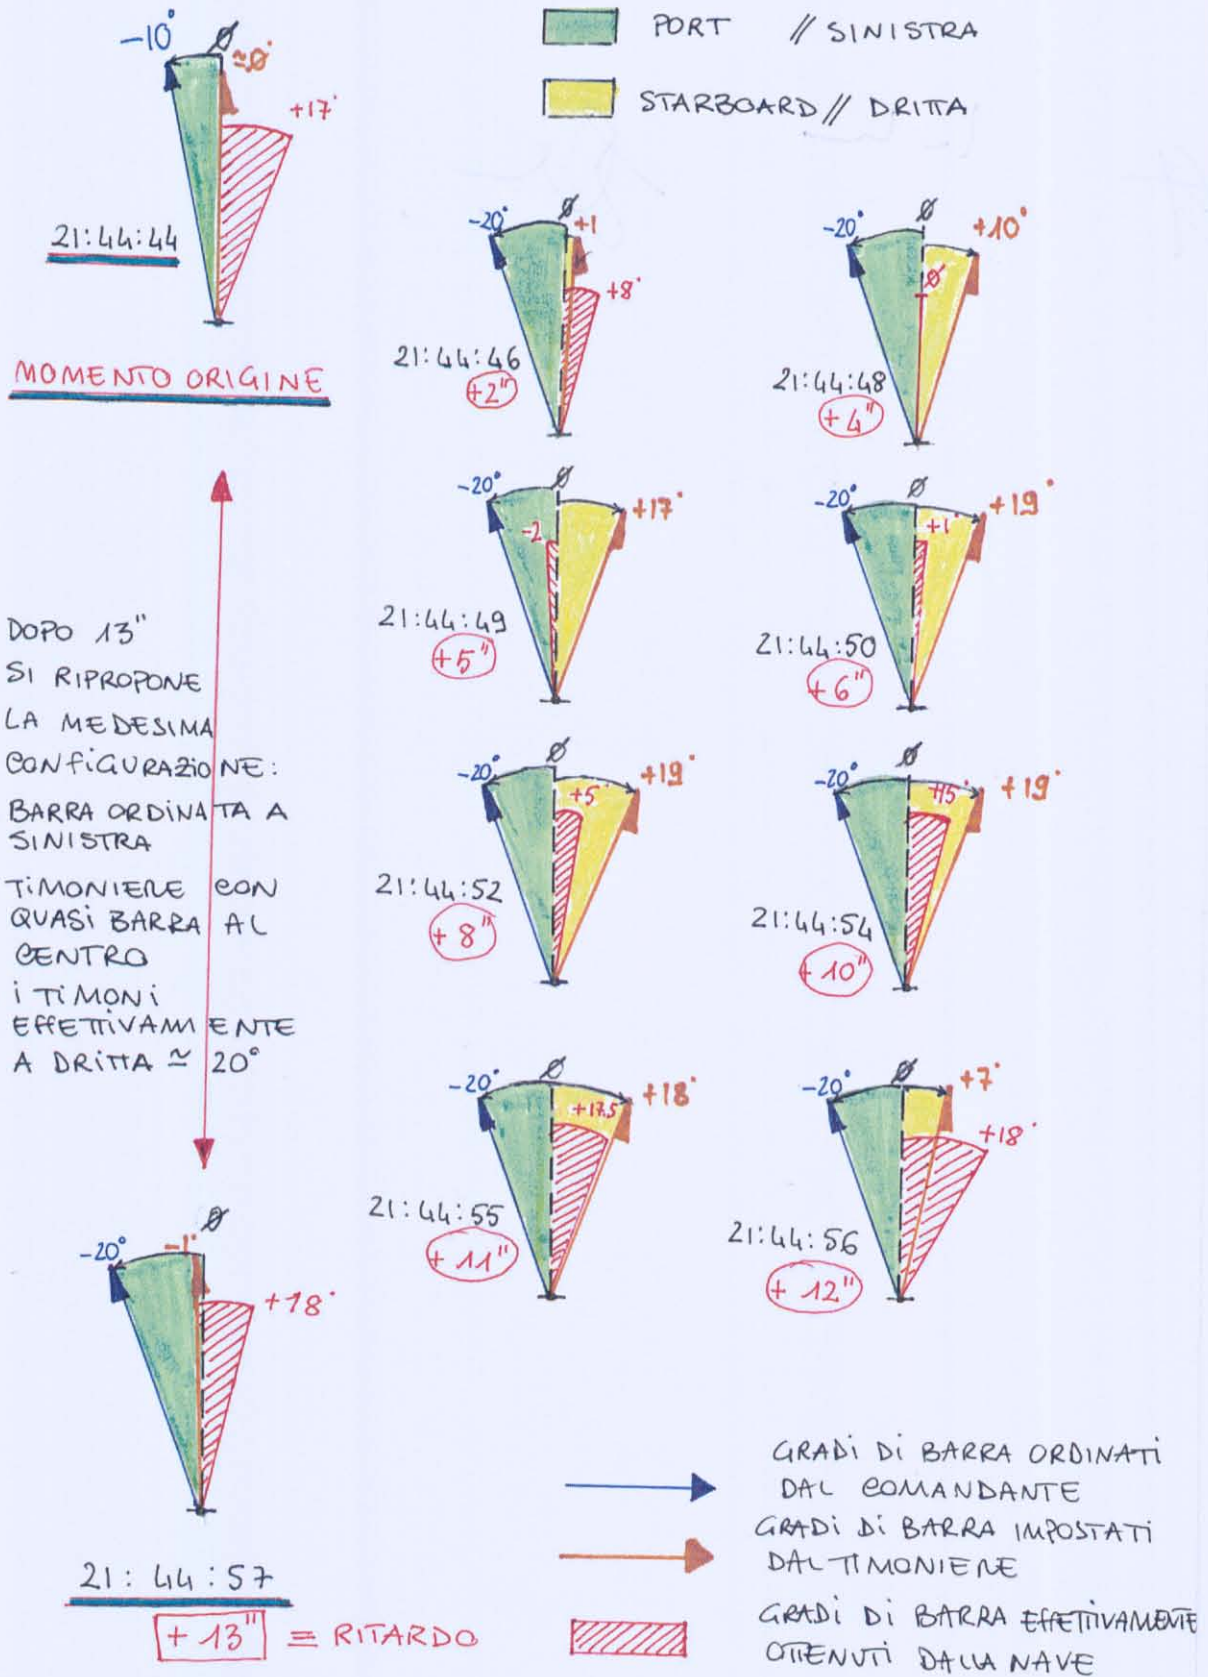
Figura 37 -

Analizzando però nel dettaglio il comportamento del timoniere (registrazioni VDR) si nota che costui non esegue prontamente quanto ordinato e addirittura, in questo frangente così critico, **sbaglia la direzione di accostata**; cioè quando il Comandante decide di passare da barra al centro fino a 20° di barra a SX, il timoniere va a dritta arrivando fino a circa 20°, come se avesse inteso dritta al posto di sinistra, per poi riportare la barra a SX come ordinato, con un ritardo significativo.

ORA	ORDINE CTE	IMPOSTAZIONE TIMONIERE (ORDER) SN/DR	POSIZIONE EFFETTIVA TIMONI (ACTUAL) SN/DR
21:44:21	HARD TO STB		
21:44:34	MIDSHIP	+45°/+45°	+34,7°/+36°
21:44:44	PORT 10°	+0,09°/-0,18°	+16,69°/+18,76°
21:44:46	PORT 20°	+0,09°/-0,22°	+7,06°/+9,36°
21:44:48		+10°/+10°	0,5/0
21:44:49		+17,1°/+17,1°	-2,2°/-1,8°
21:44:50		+19,12°/+19,12°	-2,2°/-1,39°
21:44:52		+19,89°/+19,89°	+4,5°/+5,7°
21:44:54		+19,89°/+19,89°	+14,17°/+15,12°
21:44:55*		+18,76°/+18,81°	+17,77°/+18,04°
21:44:56		+6,97°/6,61°	+18,5°/+18,36°
21:44:57		-0,99°/+6,61	+18,54°/+18,54°
21:44:58		-19,12°/-20,02°	+14,49°/+14,44°
21:44:59		-18,99°/-19,89°	+10,03°/9,90°
21:45:00		-18,99°/19,89°	+5,44°/+5,49°
21:45:01		-18,99°/-19,89°	+0,04°/+0,27
21:45:02		-18,99°/+19,89°	-4,27°/-4,14°
21:45:05	HARD TO PORT	-18,94°/-19,84°	-17,5°/-17,77°

*momento in cui il timoniere si avvede dell'errore e inizia a scontrare barra per raggiungere i 20° di barra a sinistra ordinati dal Comandante
